# **FEUERSICHERHEIT VON PV-SYSTEMEN ERLÄUTERUNGEN UND EMPFEHLUNGEN**

Version 01/2020

Business Unit Solar Energy / System Technology

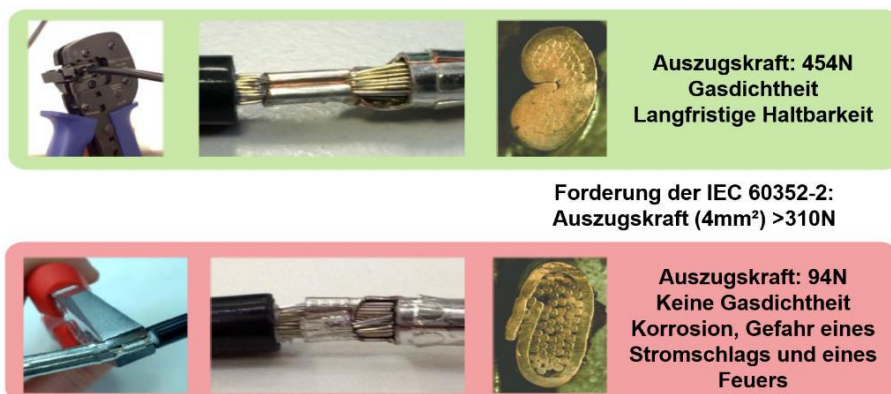
Abbildung 5: Vergleich zwischen Verbindung mit korrekter und falscher Crimpzange (Berginski, 2013)

- / Verwendung falscher Crimpwerkzeuge, wie z.B. Kombinationszangen (Abbildung 5), oder billige, minderwertige Zangen.
- / Mangelnde Präzision bei der Montage von Verbindern, z.B. durch Zeitdruck oder unbequeme Bedingungen.
- / Unzureichende Ausbildung des Montagepersonals.
